## 柿葺の状況

## 棟積瓦の状況

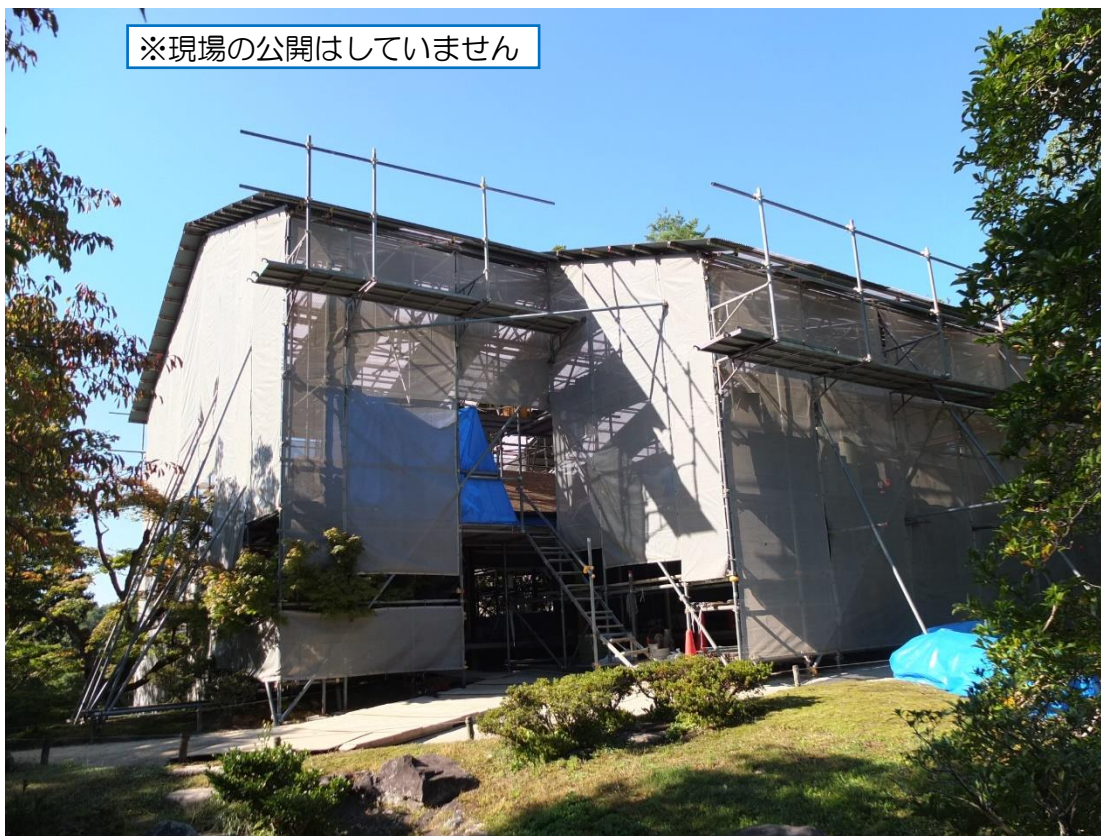
南東側から見た素屋根に覆われた寿月観の状況。  
障壁画などは、あらかじめ修学院内の建物に移動した上養生しています。

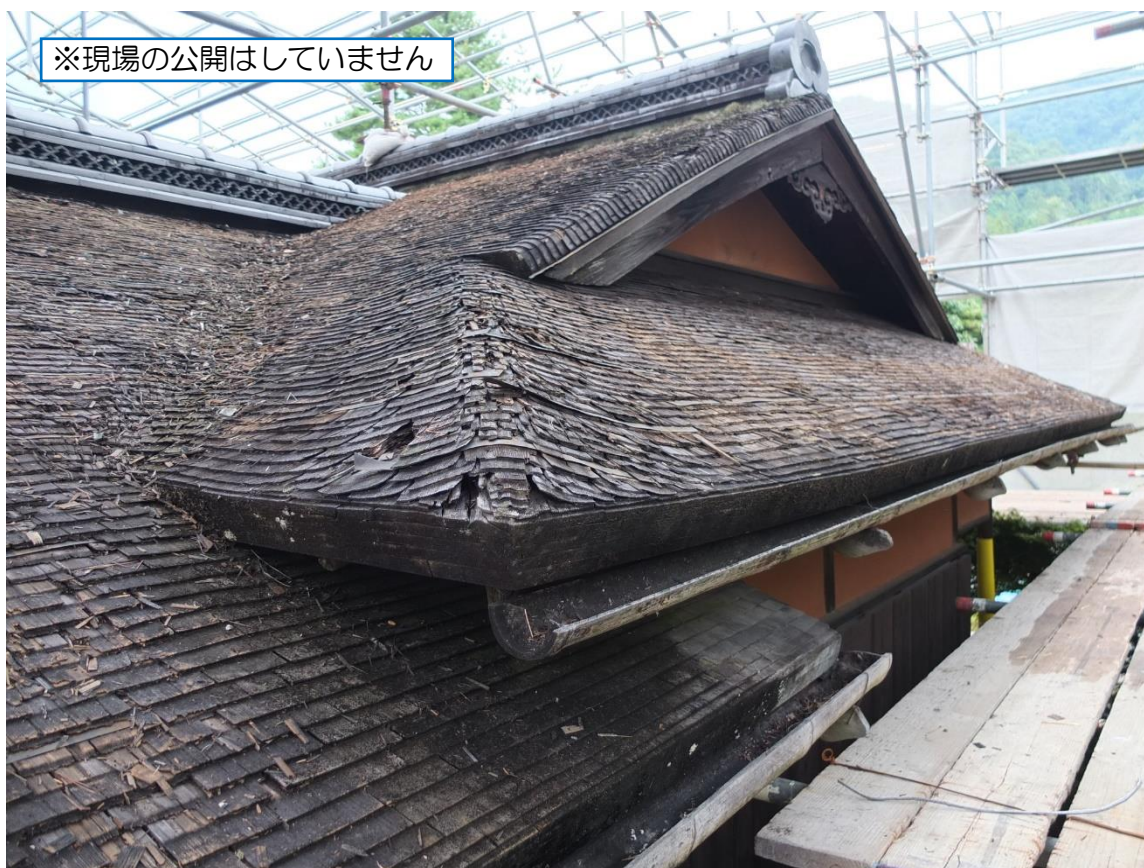
南西の軒先から見た葺替前の柿葺の状況。  
前回の葺替から20年以上経過し、経年による腐朽がみられます。

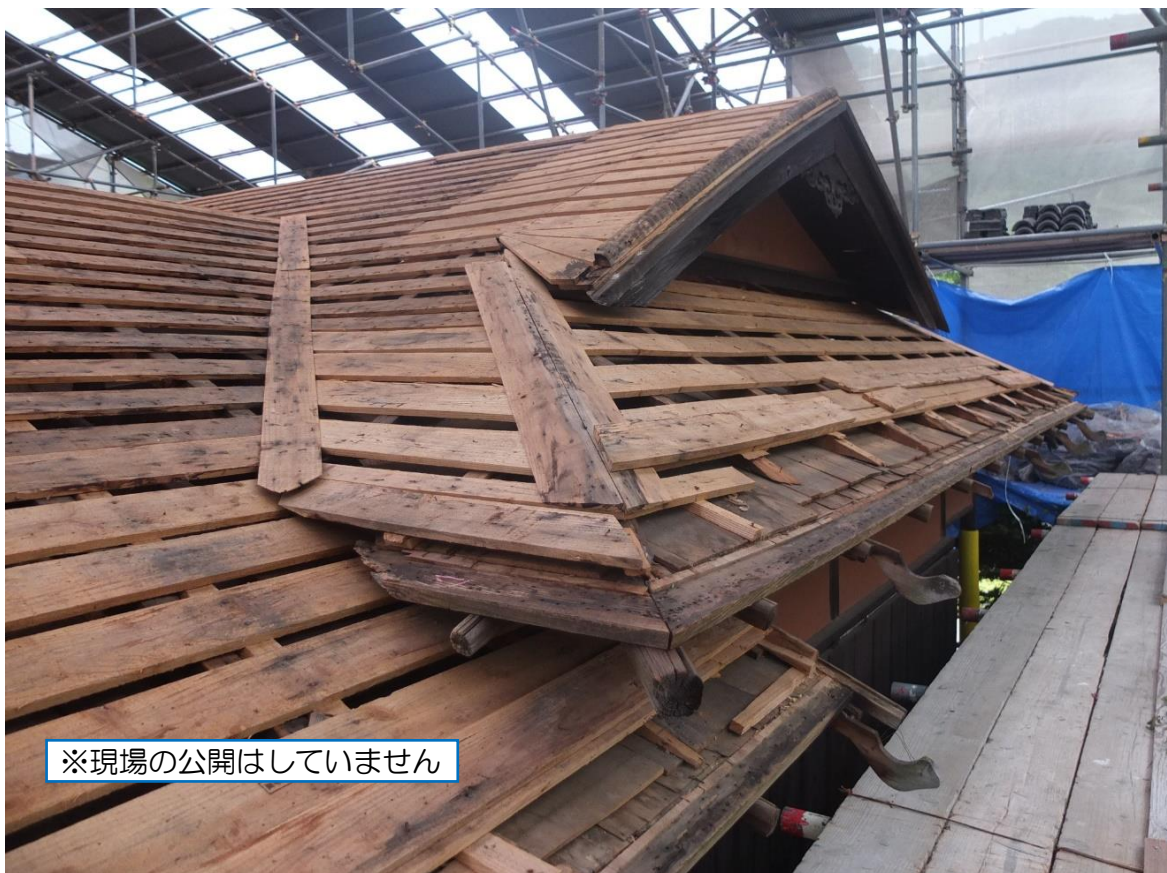
南の軒先から見た柿葺の撤去状況。  
野地などの木下地状況が確認できます。

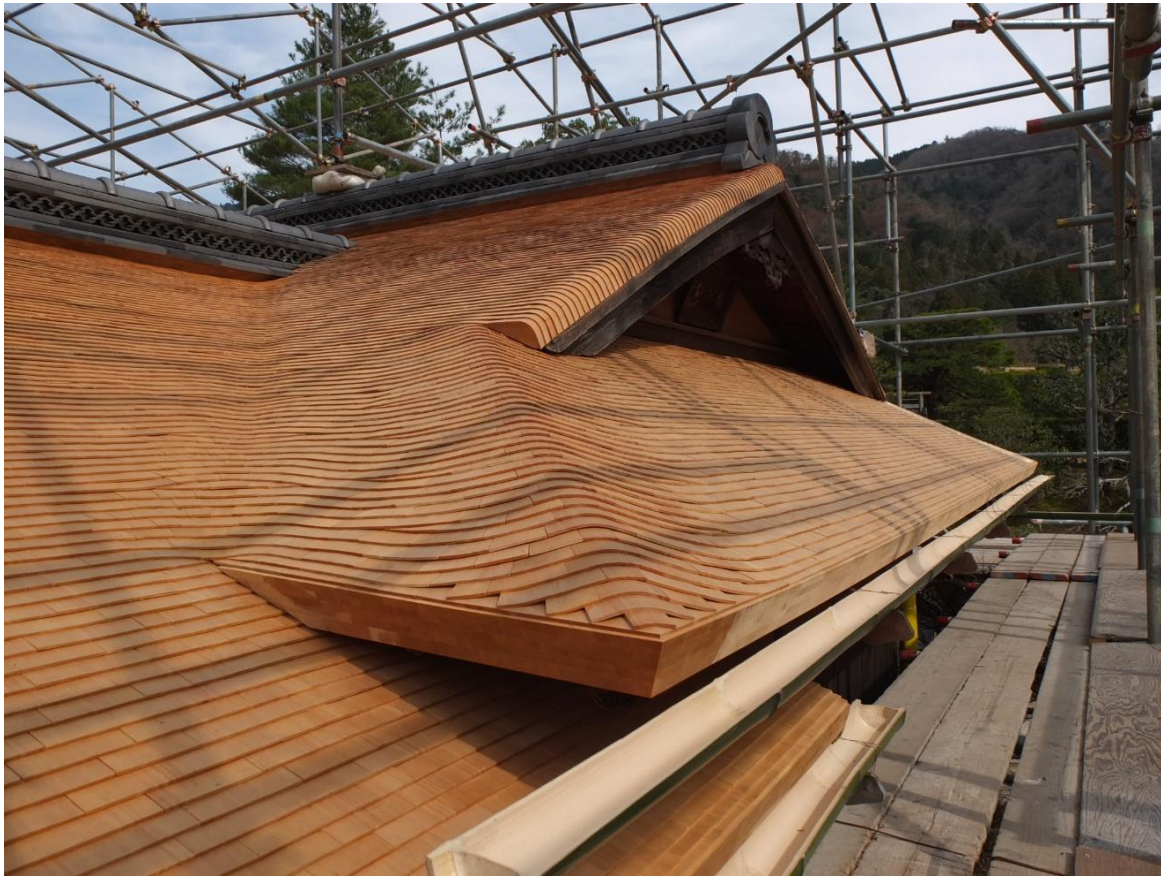
南の軒先から見た柿葺の葺替え完了状況。新規柿材の鮮やかな色も、1年ほど経てば落ち着いた印象に変わっていきます。

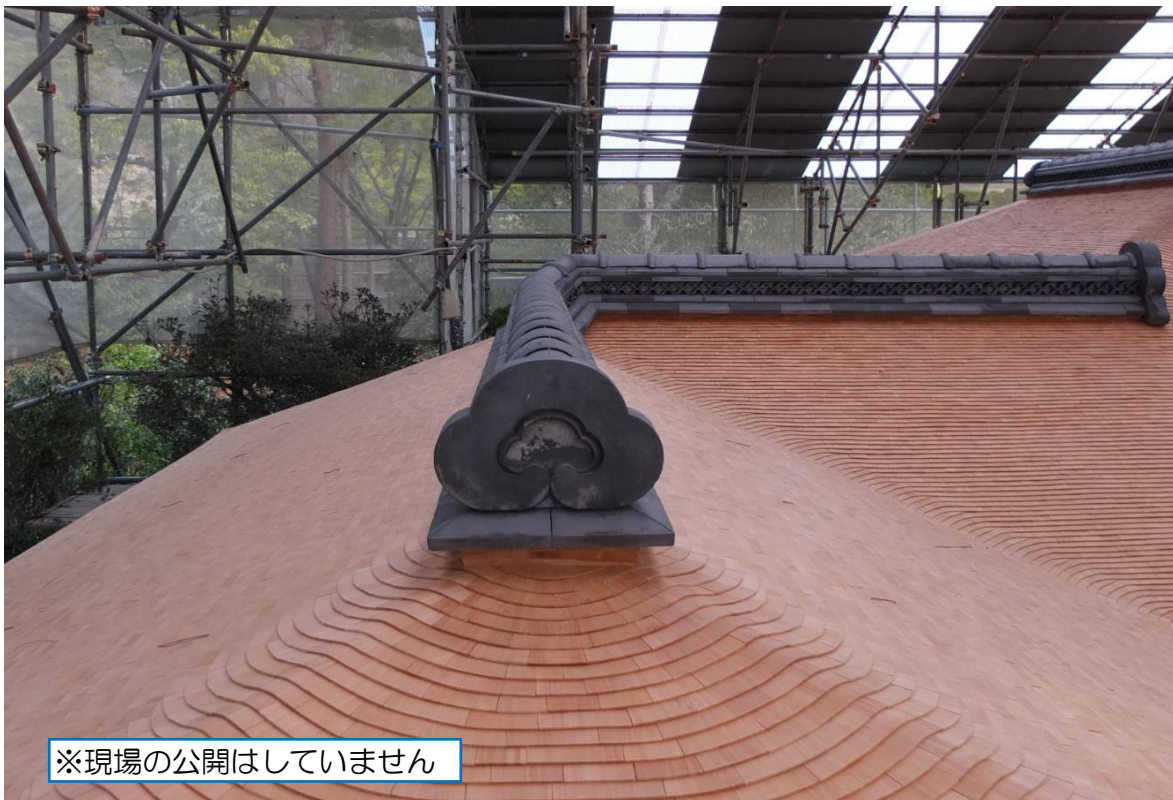
北側棟積瓦の積替え完了状況。一部、新規瓦に取替えています。  
欠け・ひび割れ確認と打音検査を行い再利用する瓦を選別しました。
