西側から見た素屋根に覆われた隣雲亭の状況。

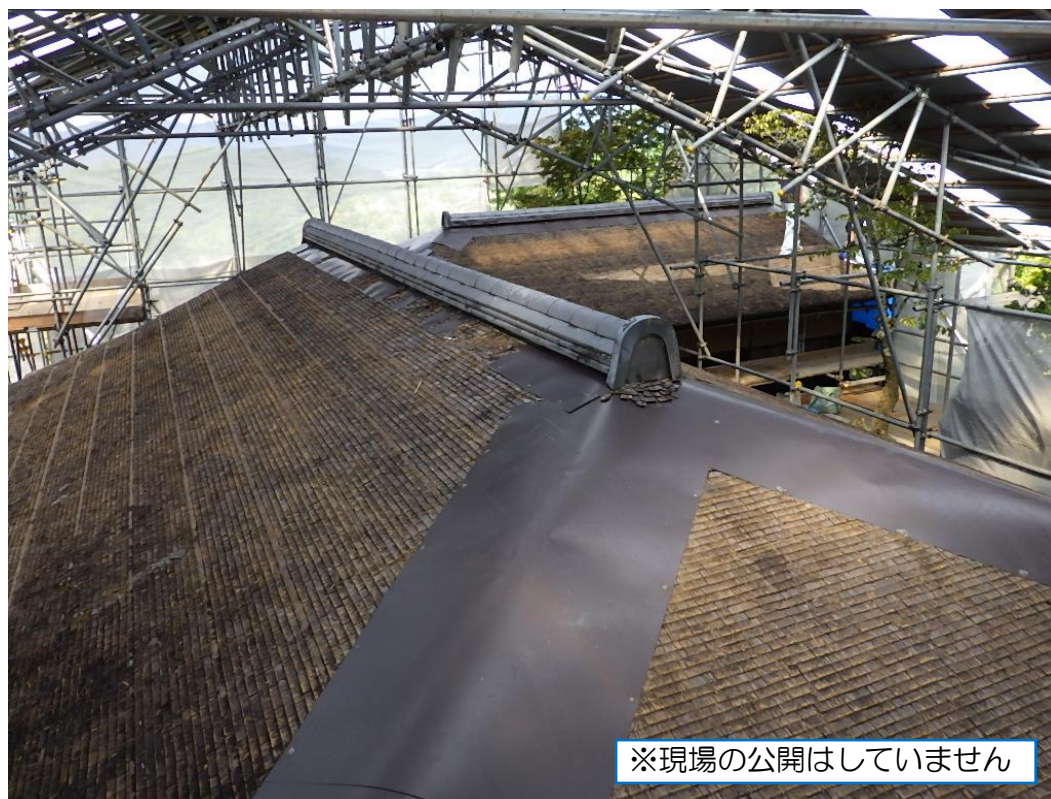
南東から見た柿葺屋根の状況。  
屋根の劣化により雨漏りが生じており、応急処置としてカラー鉄板で養生していました。  
今後、古い柿板を撤去し、新しい柿板で屋根を葺き上げていきます。
