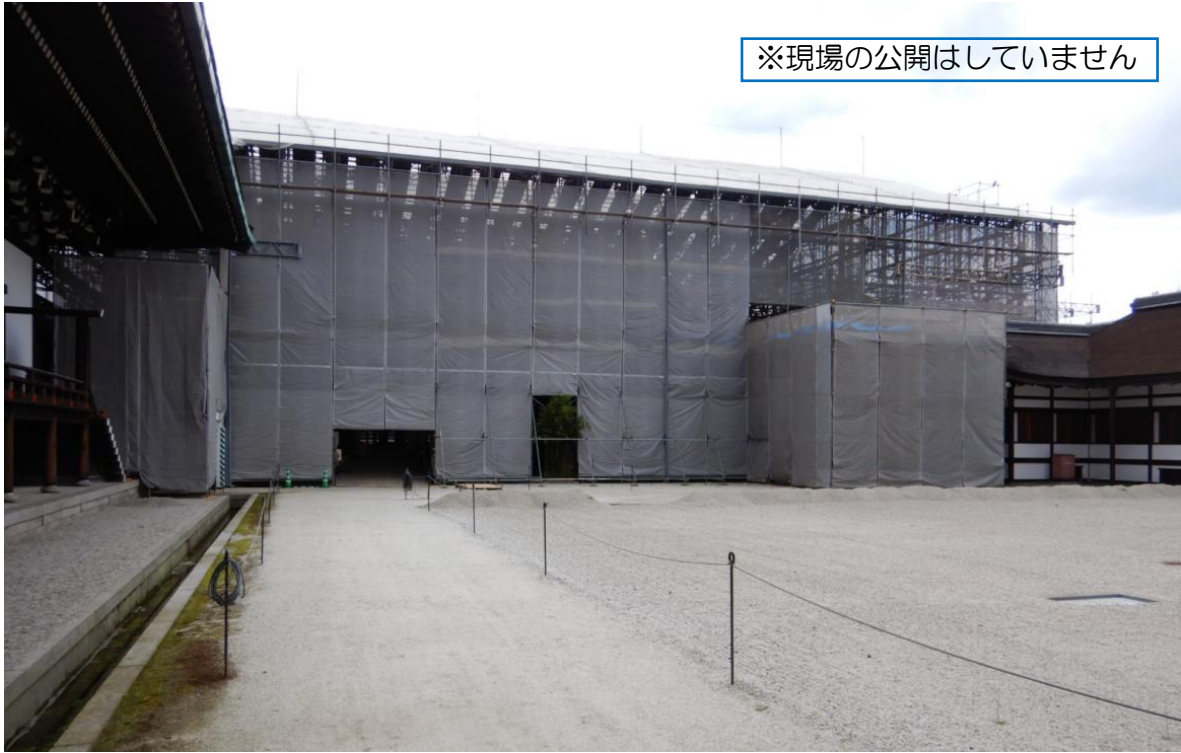
東側から見た素屋根に覆われた清涼殿の状況。
御帳台や障壁画などは、あらかじめ御所内の建物に移動した上養生しています。

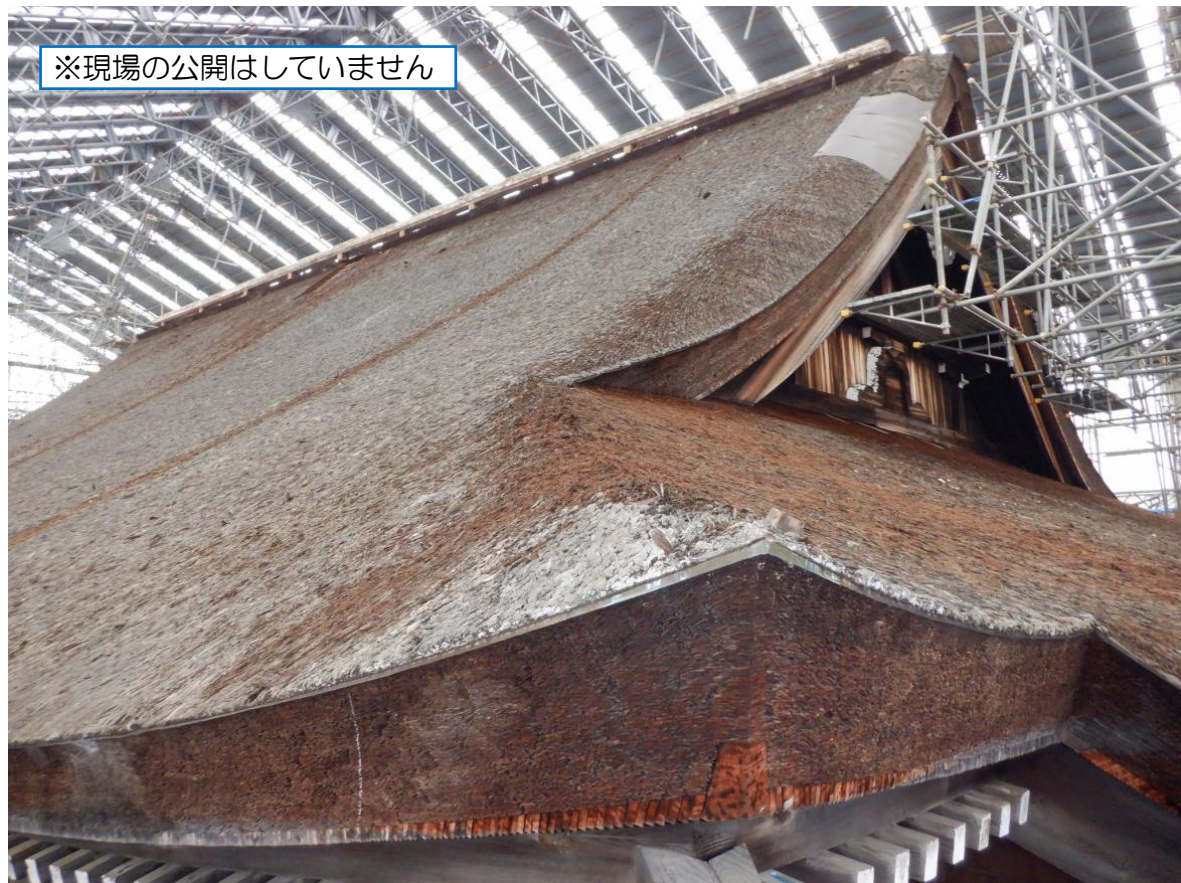
南西の軒先から見た葺替前の桧皮葺の状況。棟積瓦は降ろしています。
前回の葺替から30年以上経過し、経年による腐朽及び鳥害による欠損がみられます。

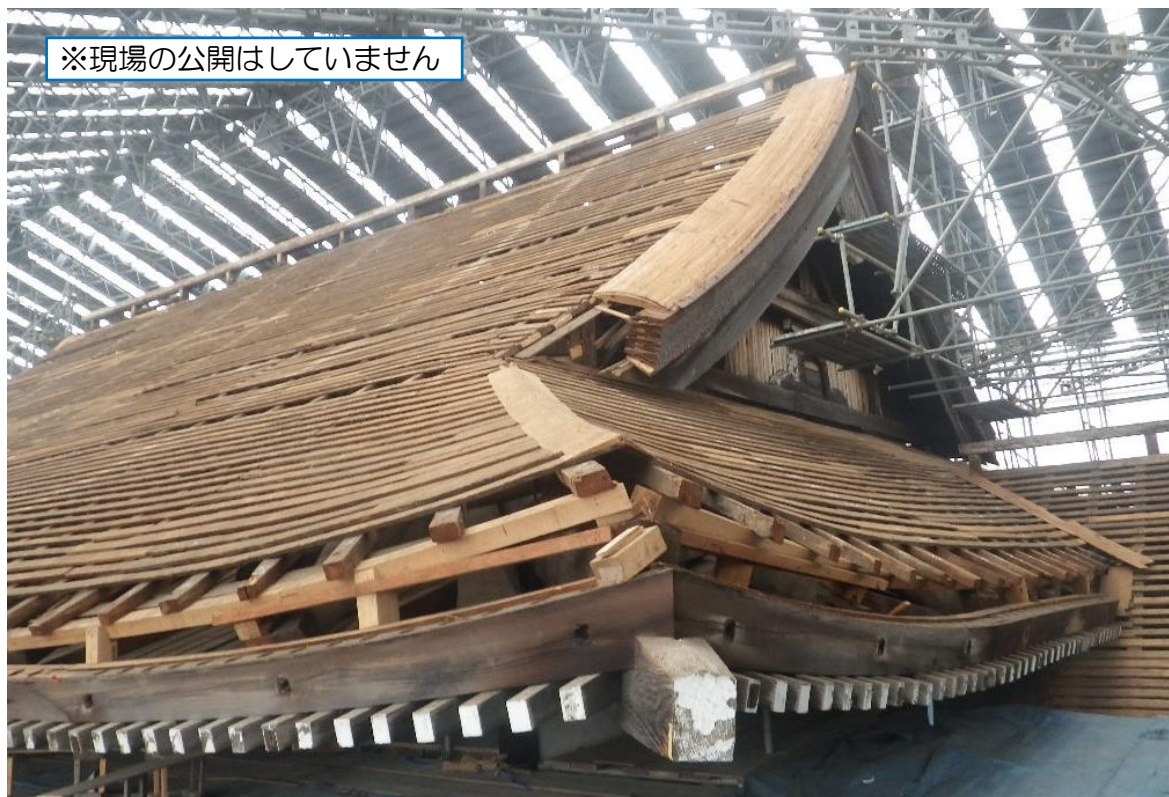
北東の軒先から見た桧皮葺の撤去状況。
野地などの木下地状況が確認できます。

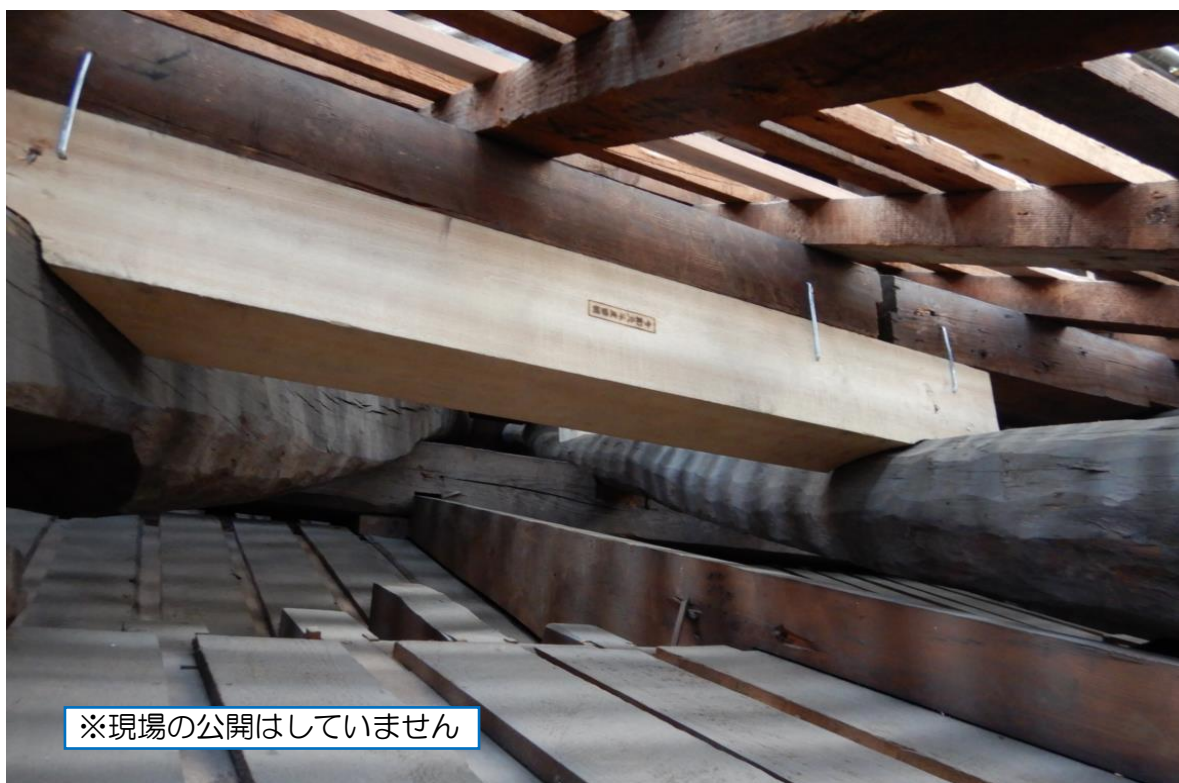
西側の屋根下地組補強の状況。
古くなった木材の継手箇所に隙間や腐朽が生じたため、屋根が重さで変形しないよう新しい木材を固定するような補強を数箇所行っています。

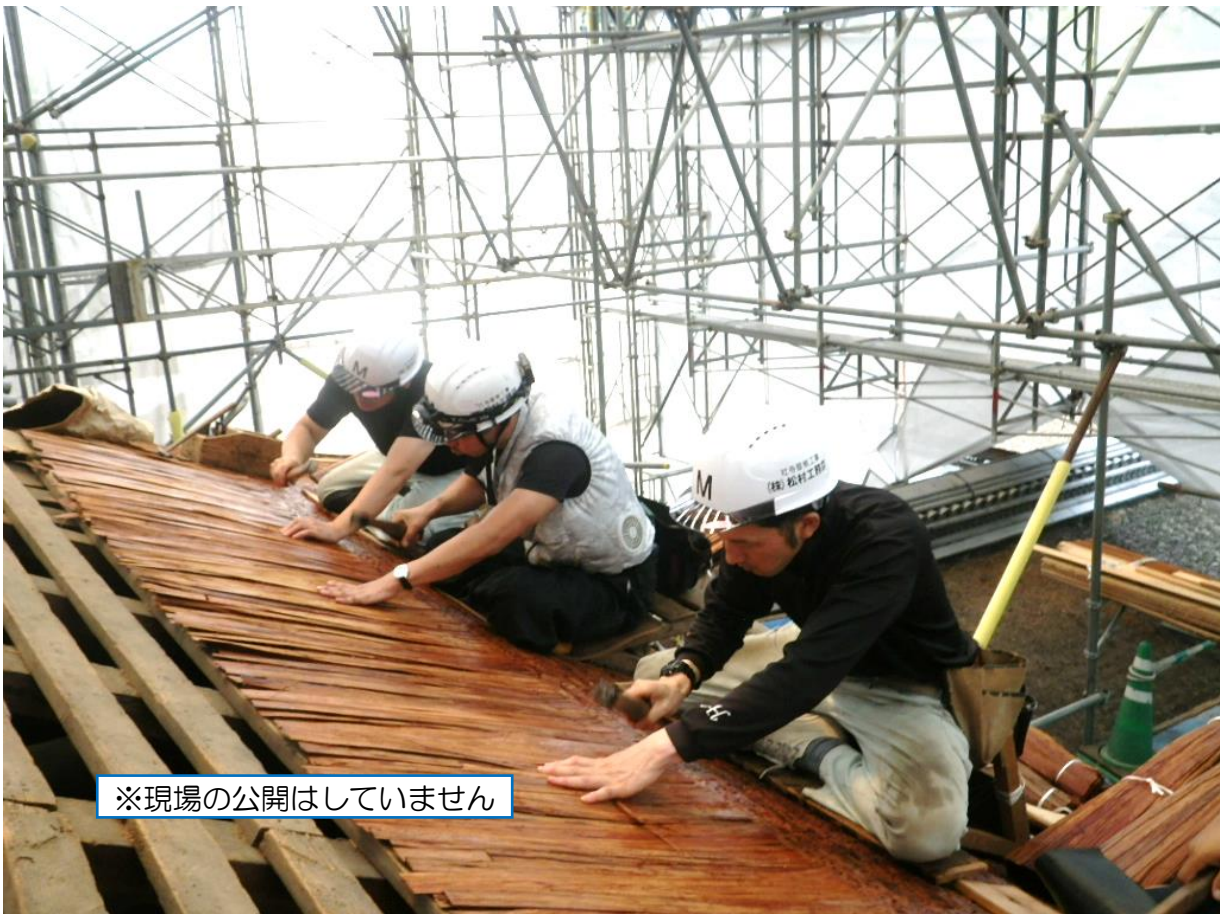
水に濡らした桧皮を並べて竹釘でとめていきます。
竹釘を口に含み、1本ずつ出しながら打ち付けていきます。

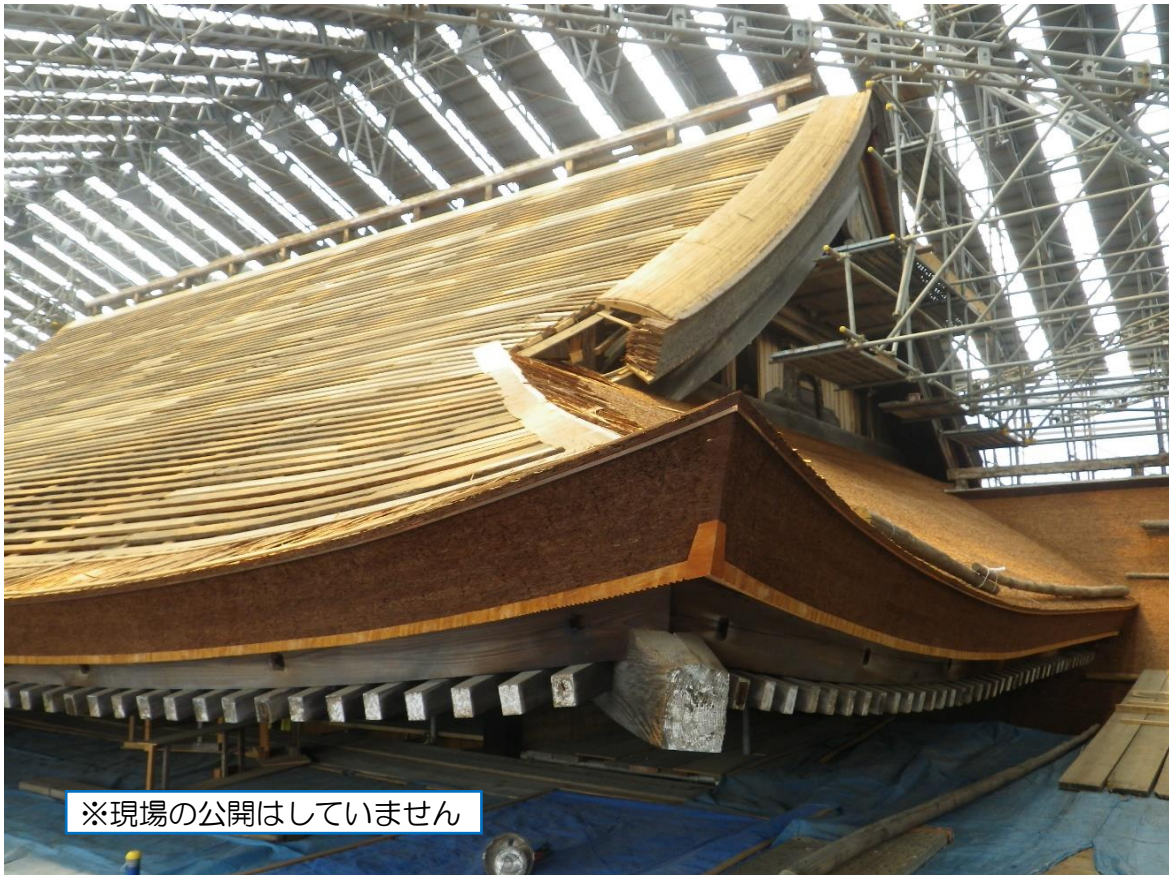
北東から見た屋根の状況。軒先の施工が完了し、美しい曲線の様子がうかがえます。
北側の屋根は平葺きが葺きあがりました。
