南側から見た素屋根に覆われた書院の状況。

新御殿の軒先から見た葺替前の柿葺状況。  
前回の葺替から20年以上経過し、屋根面の劣化がみられます。

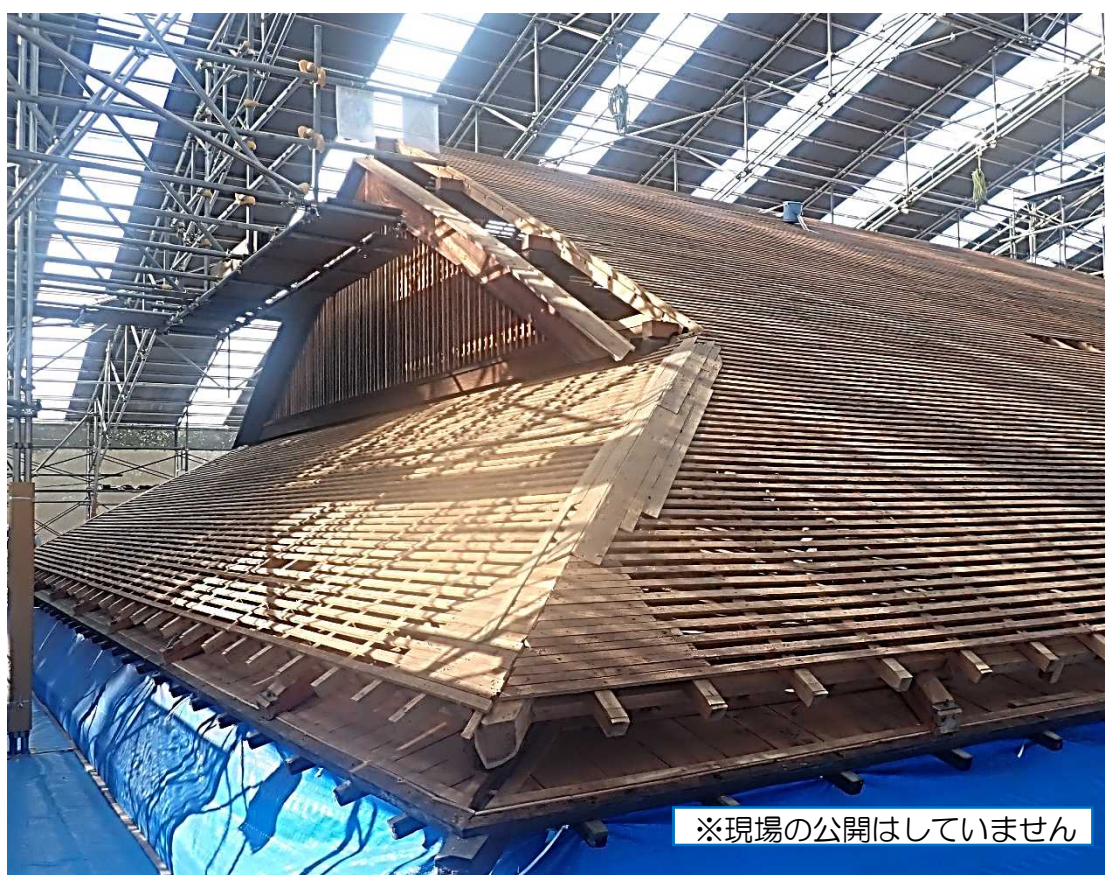
の じ いた もくしたじ  
野地板等の木下地が確認できます。ここに柿板で屋根を葺き上げていきます。

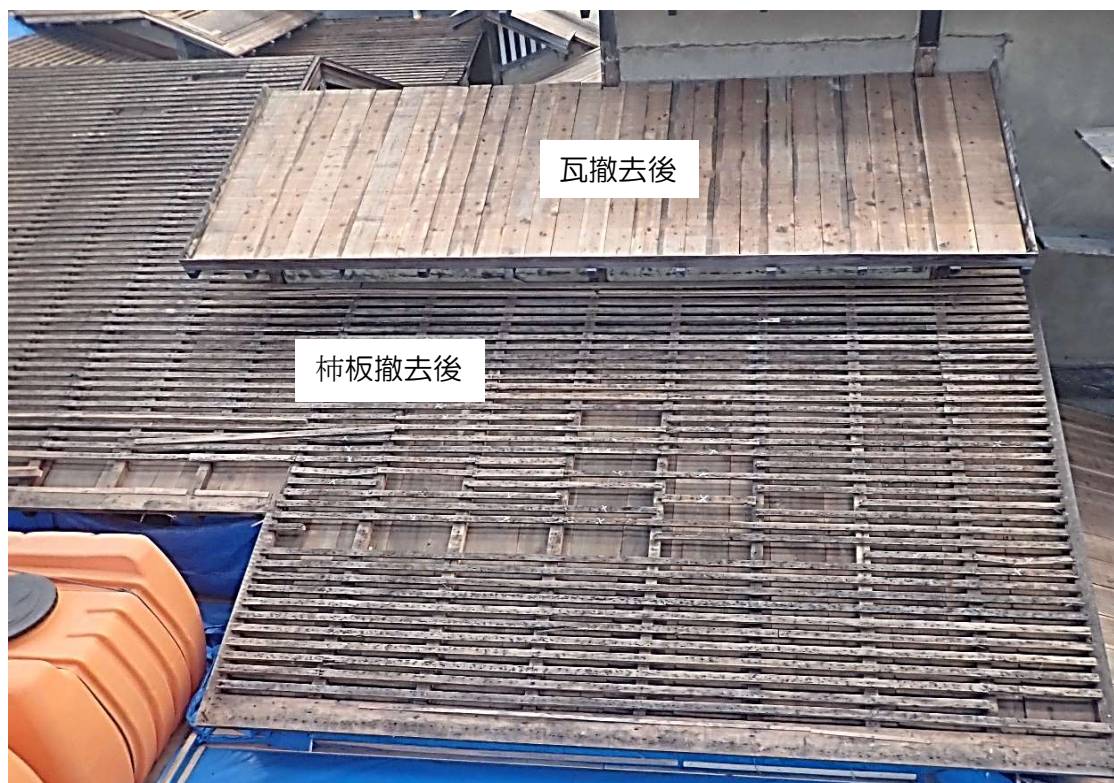
北面で日当たりが悪い環境であったため、写真中央の野地板が劣化及び破損しています。

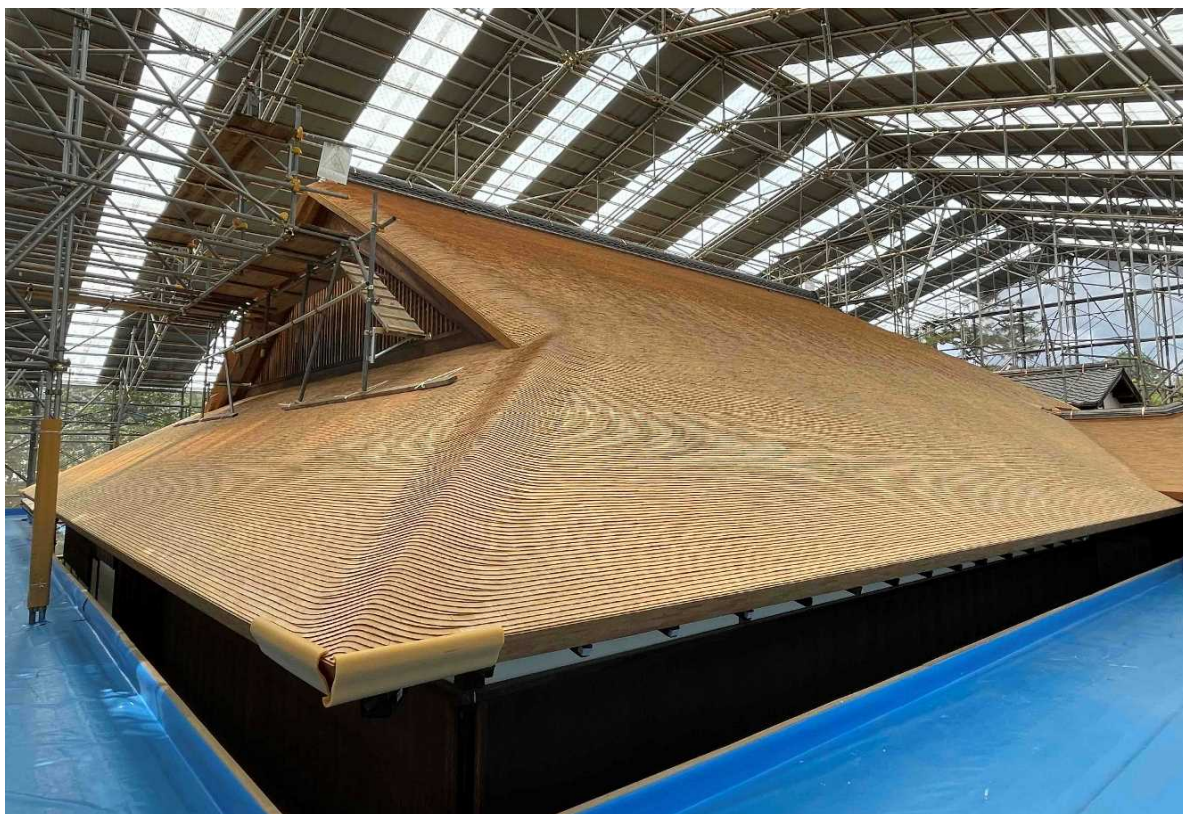
新御殿の軒先から見た葺替後の柿葺状況。

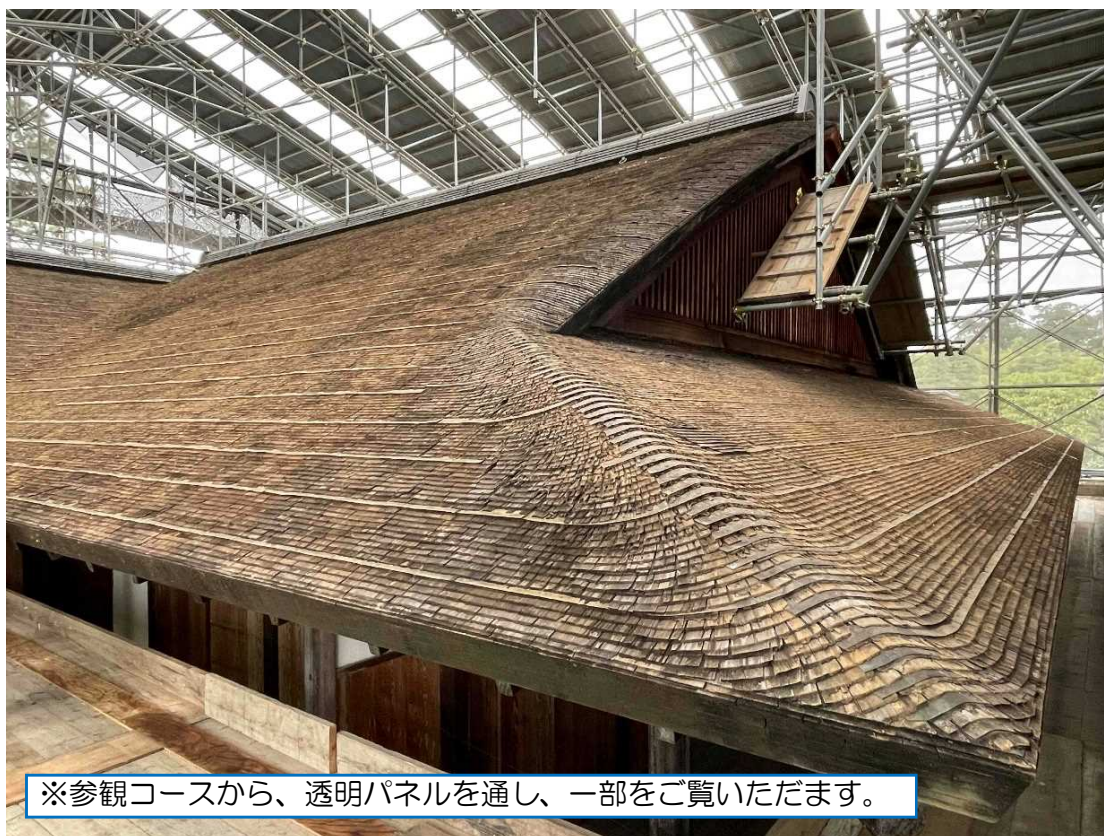
古書院の軒先から見た葺替前の柿葺状況。  
前回の葺替から20年以上経過し、屋根面の劣化がみられます。

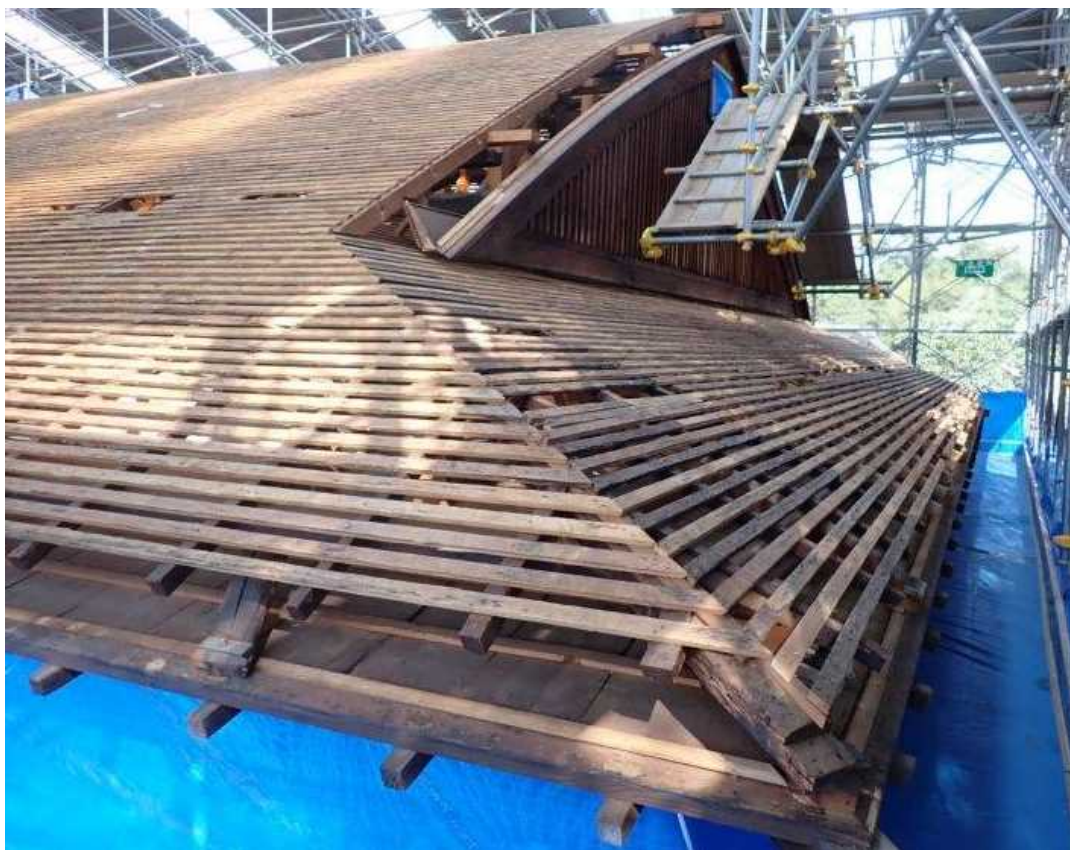
古書院の<sup>のじいた</sup>野地板等の木下地が確認できます。

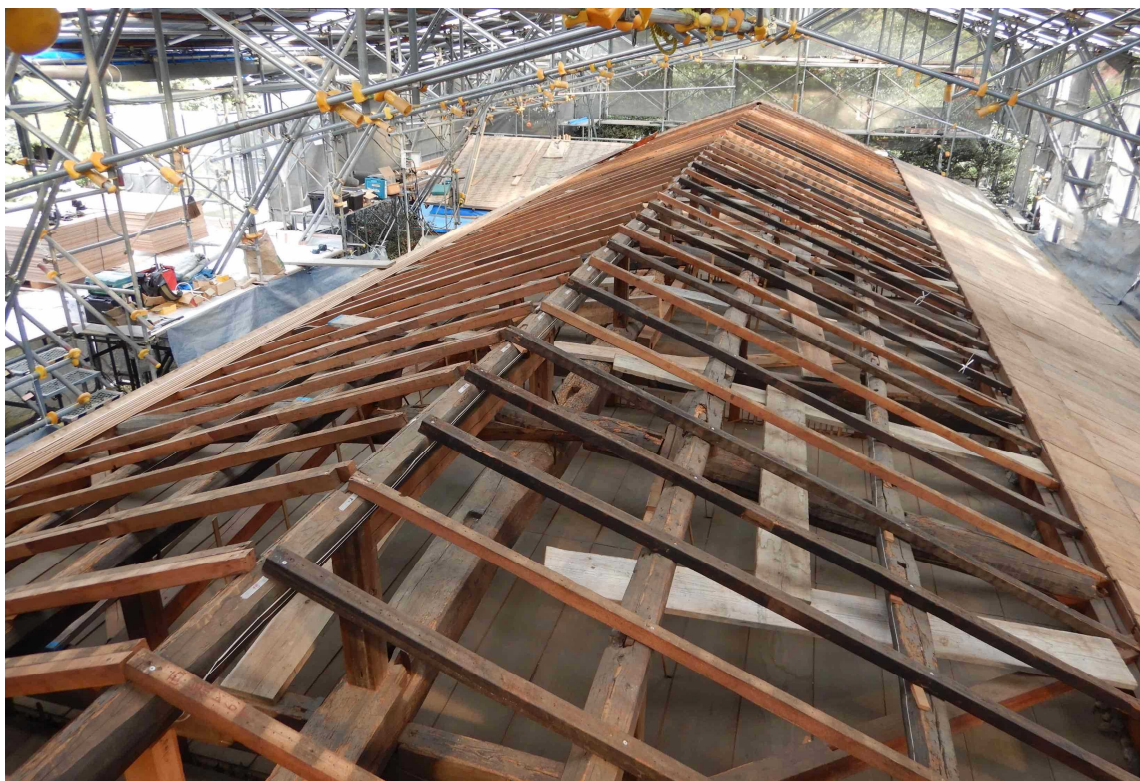
臣下控所の瓦や下地材撤去後の屋根の状況。ここに耐震補強として構造用合板を取り付けます。

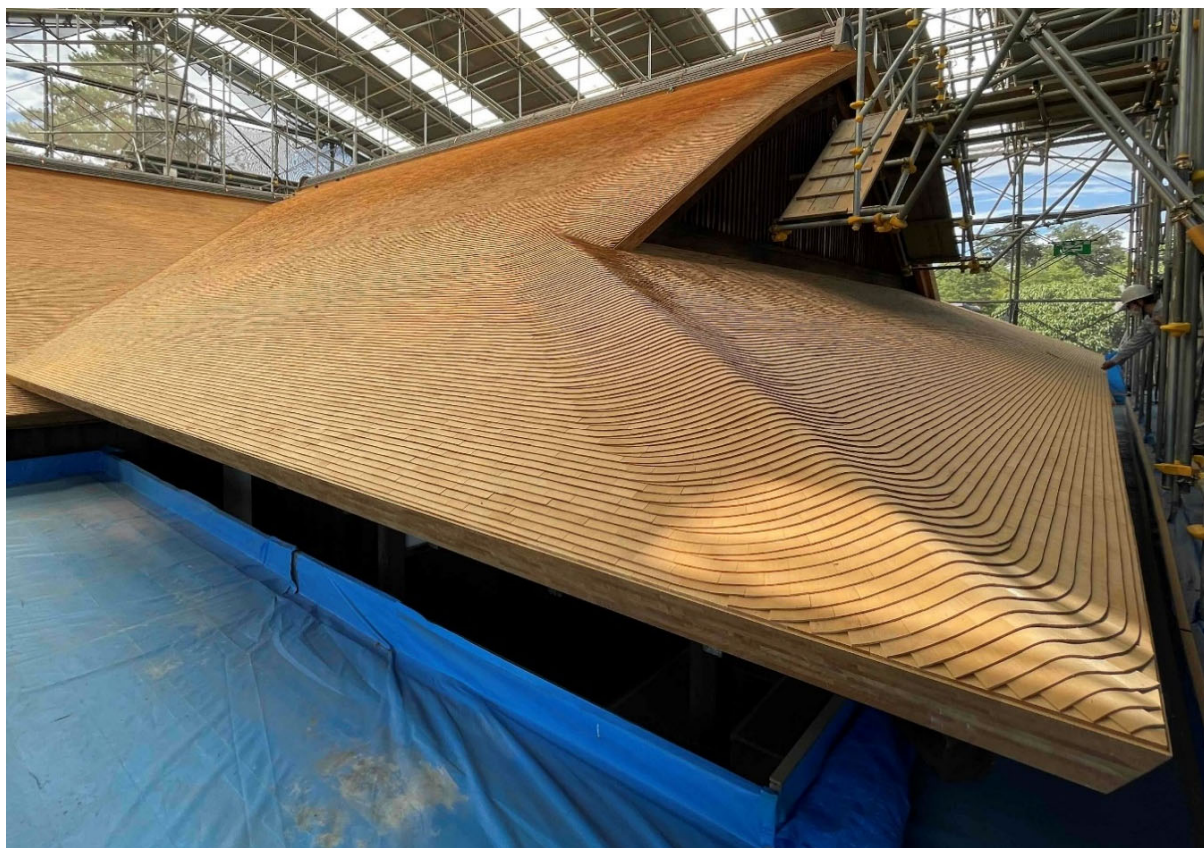
古書院の軒先から見た葺替後の柿葺状況。

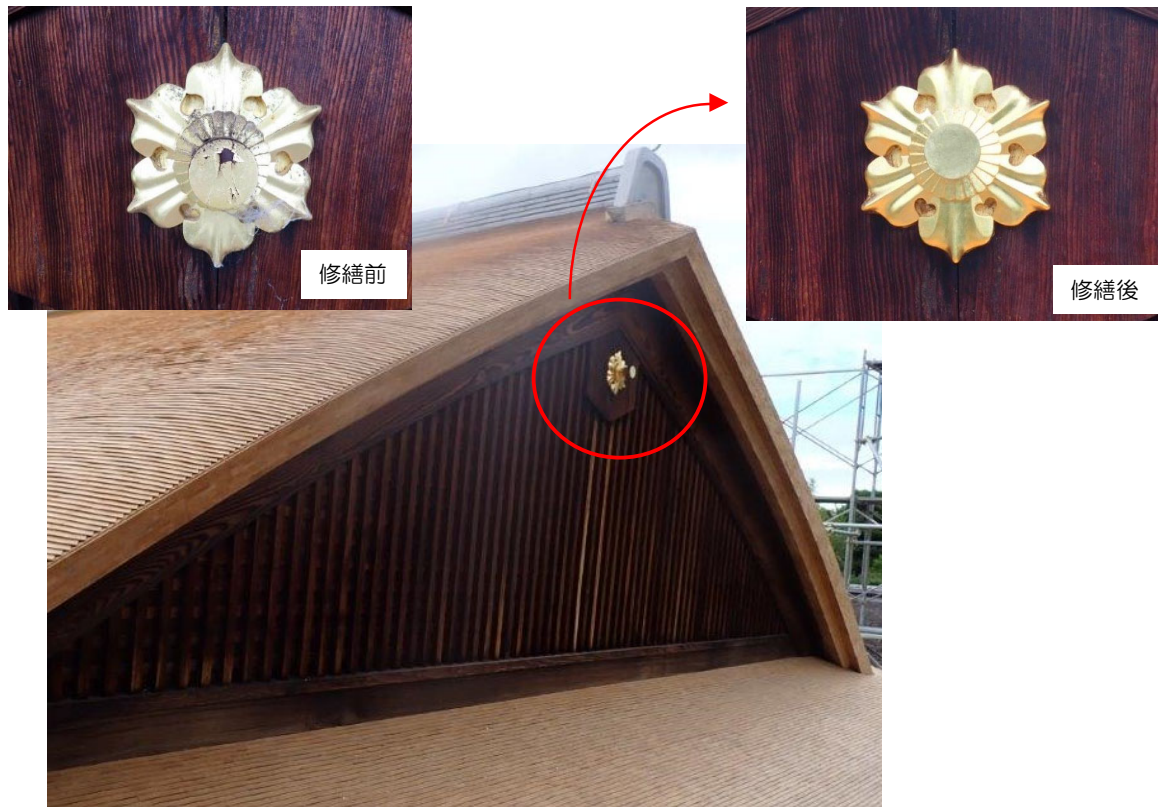
古書院東側の六葉が劣化していたため、金箔の貼替を行いました。

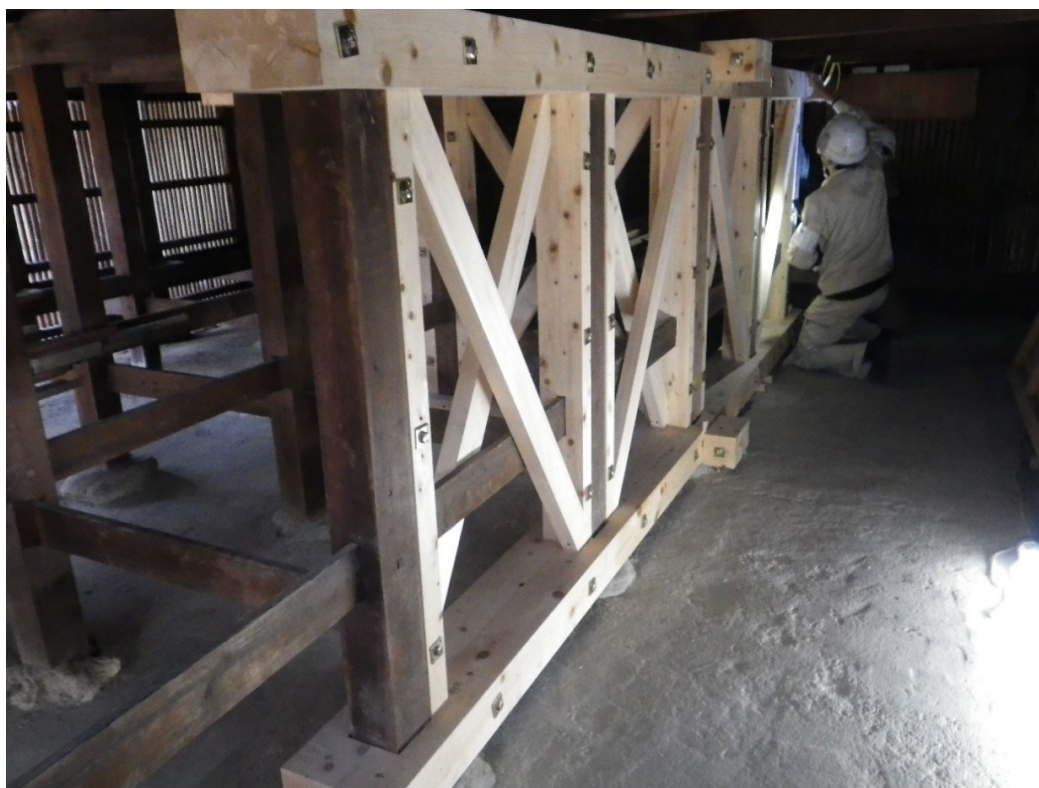
耐震診断の結果、古書院・中書院の床下補強が必要と判断されたため

すじかい  
筋違補強を設置しました。
