柿葺屋根の葺替が完了しました。

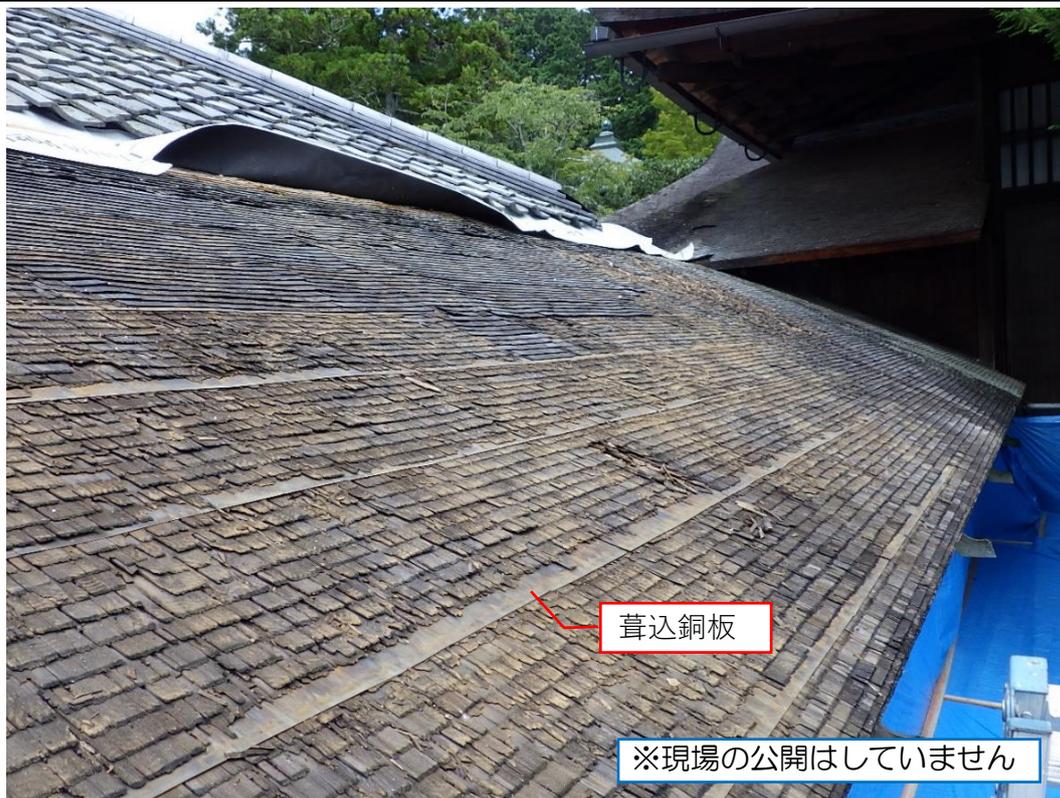
葺込銅板

南西の軒先から見た葺替前の柿葺屋根の状況。  
屋根が劣化し、柿葺に葺き込んでいる銅板が露出しています。

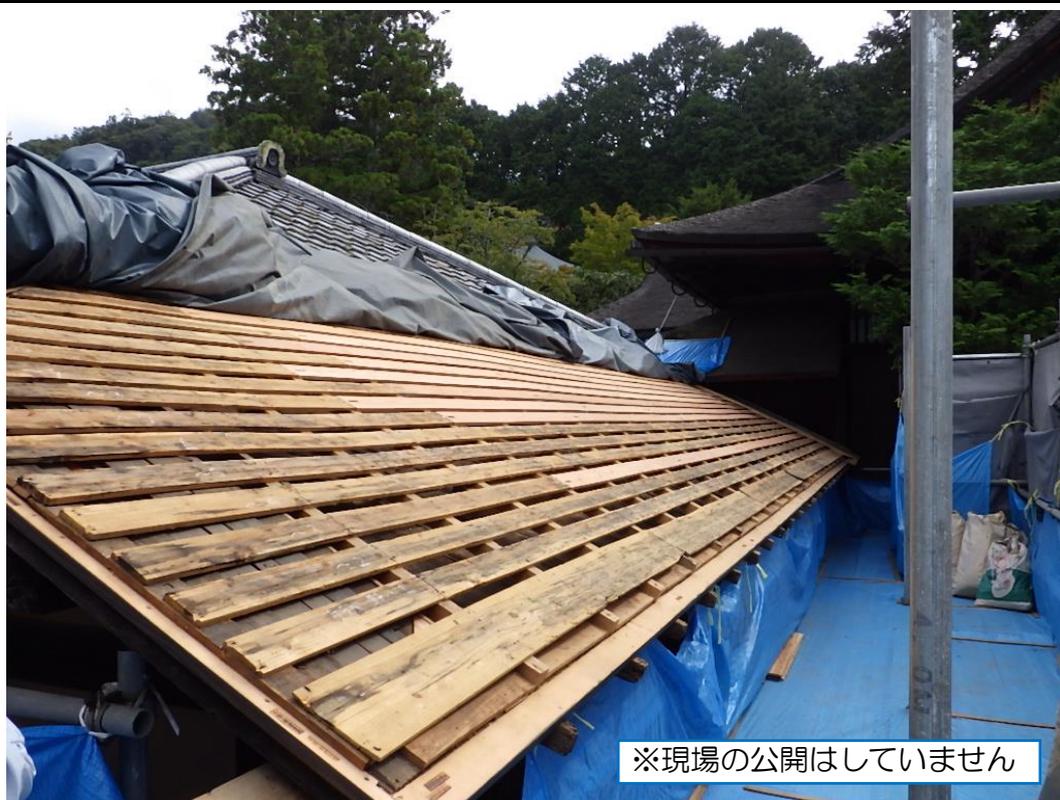
南西の軒先から見た柿板を撤去した状況。  
野地板等の木下地状況が確認できます。ここに柿板で屋根を葺き上げていきます。

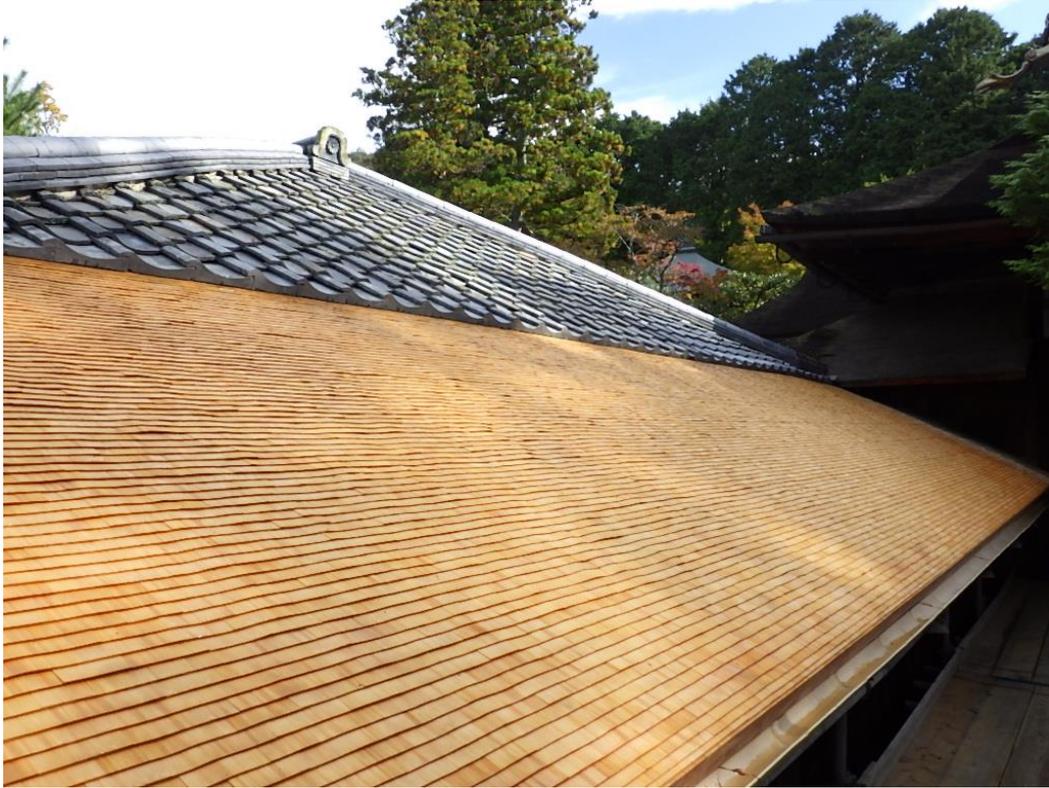
南西の軒先から見た葺替後の 柿葺 屋根です。
